川口市朝日環境センター
ごみピット火災
事故報告書

令和8年 2月

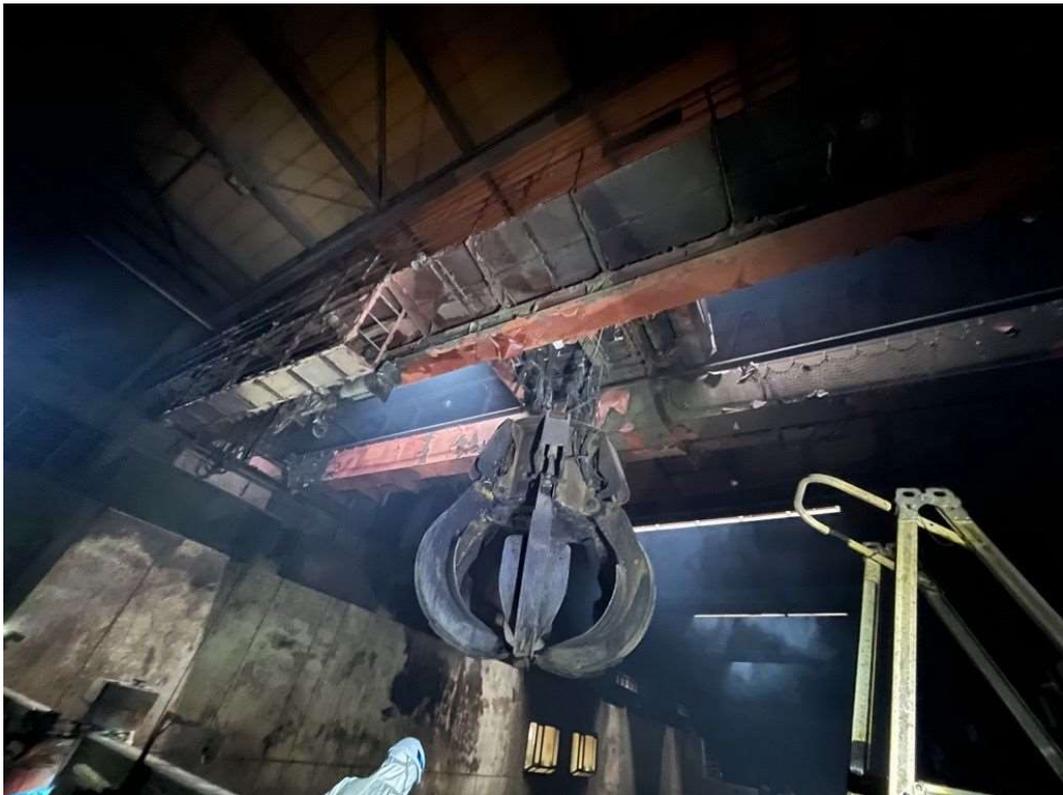
写真2. No. 1 ごみクレーン

設備、機器	写真	図	概要
プラント機器			
No. 1 ごみクレーン	2 4	4	クレーン本体、レールの損傷。制御機器、位置センサーや電線ケーブルなどの溶解。電動機損傷。
No. 2 ごみクレーン	3 5	5	制御機器、位置センサーや電線ケーブルなどの溶解。電動機損傷。油圧関係損傷。
投入扉			熱影響による変色、変形。
脱臭装置			装置本体、活性炭、ダクト焼損。
プラント電気			
ITV 設備	8		ごみピット用監視カメラ損傷 (2 台)。 ごみ投入ホッパー用監視カメラ損傷 (6 台)。 ケーブル溶解。
建築構造物			
ごみピット壁	6		ホッパー側ピット内部壁表面剥離、鉄骨露出。
ごみピット屋根鉄骨	7		ブレース変形。小梁の破断及び変形。
5F ごみクレーン操作室			窓ガラスひび割れ。
ごみピット屋上			天窓破損。
点検歩廊			固定ボルト傾き、支持ブラケット取付部損傷。
電気計装品その他設備			
エレベータ設備			西側エレベータ作動不能 (制御ケーブル等の溶解)。
建築電気			
動力設備・電灯設備			ケーブル損傷、ごみピット内照明設備損傷。
電話設備			電話機損傷 (2 台)。
放送設備			スピーカ損傷 (4 台)。
消防設備	9		放水銃損傷 (2 台)。
ごみピット内炎検知器			検知器損傷 (2 台)。

- ・クレーンガーダ（クレーンを支持する桁）のクレーンキャンバ値（クレーンガーダのたわみ量。0 mm以上が正常値。）を測定した結果、マイナス値（図 4）であることから、クレーン本体の更新が必要である。

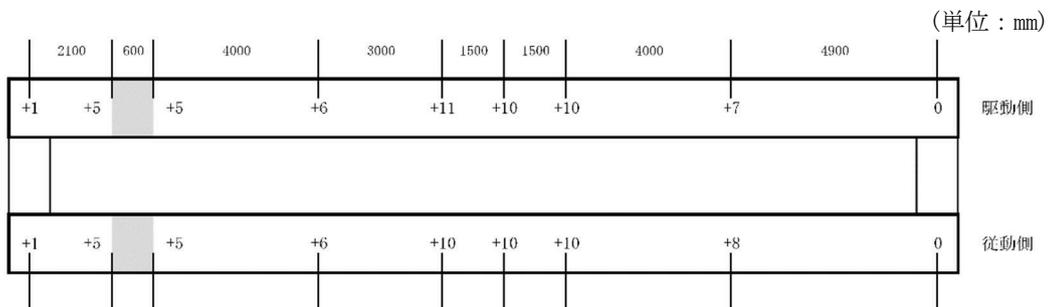
図5. No. 2 クレーンキャンバ測定

- ・クレーン本体の塗装の剥離は見受けられない。また、クレーンキャンバ値はプラス値（図 5）であることから、交換は行わない。ただし、制御機器や電線などの溶解及び各電動機や車輪等のグリス流出が発生しているため、それぞれ部品交換が必要である。

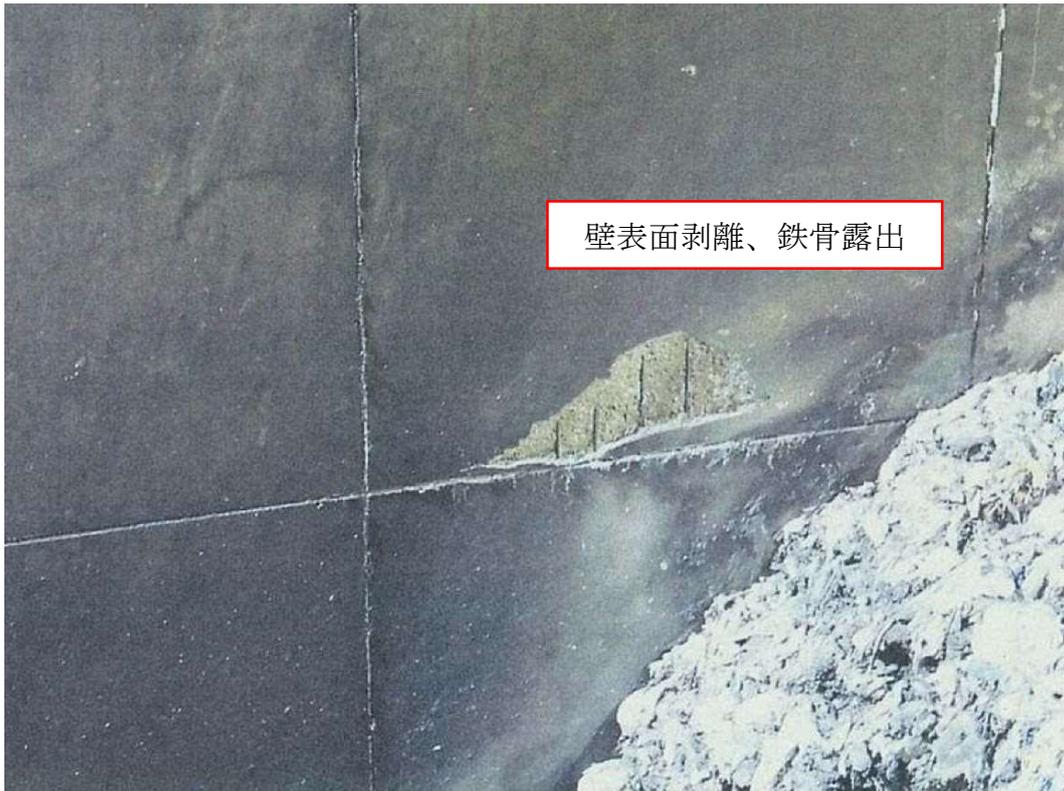
写真6. ごみピット壁

壁表面剥離、鉄骨露出

- ・ごみピット内のコンクリートに生じたひび割れ、剥離、爆裂などの損傷箇所や、点検歩廊の鉄骨部材とコンクリート躯体の損傷箇所は、ポリマーセメントモルタルによる補強が必要である。

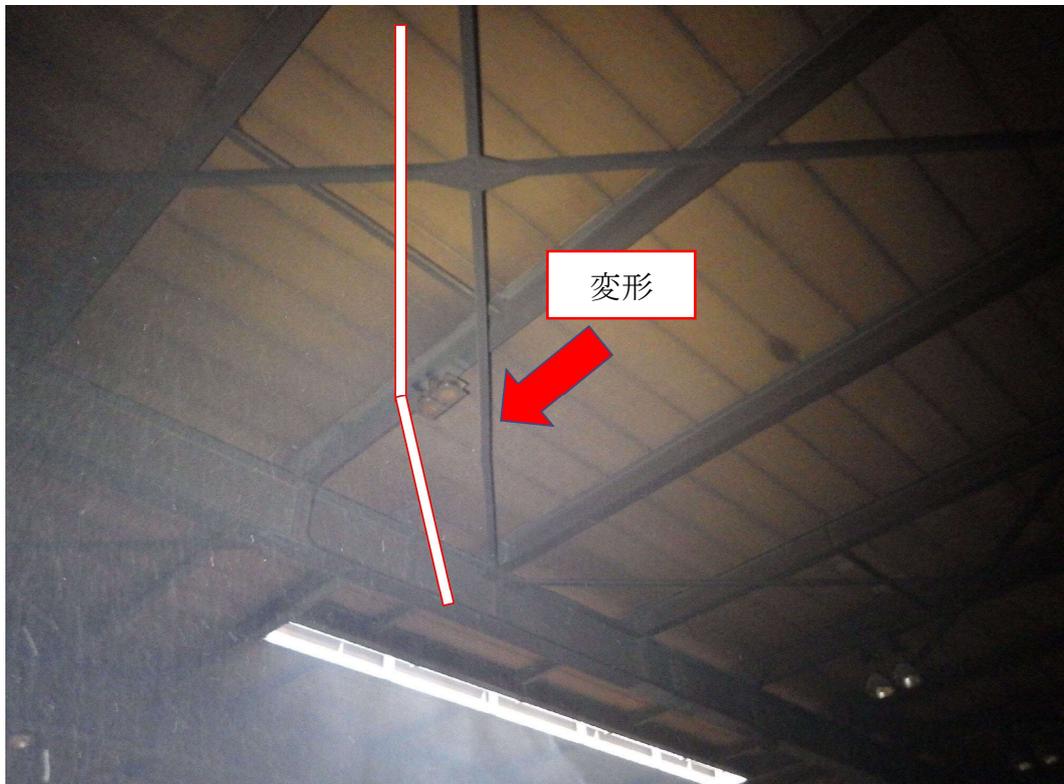
写真7. 屋根鉄骨水平ブレース

変形

- ・破断又は変形した小梁の補強と、水平ブレースの交換が必要である。

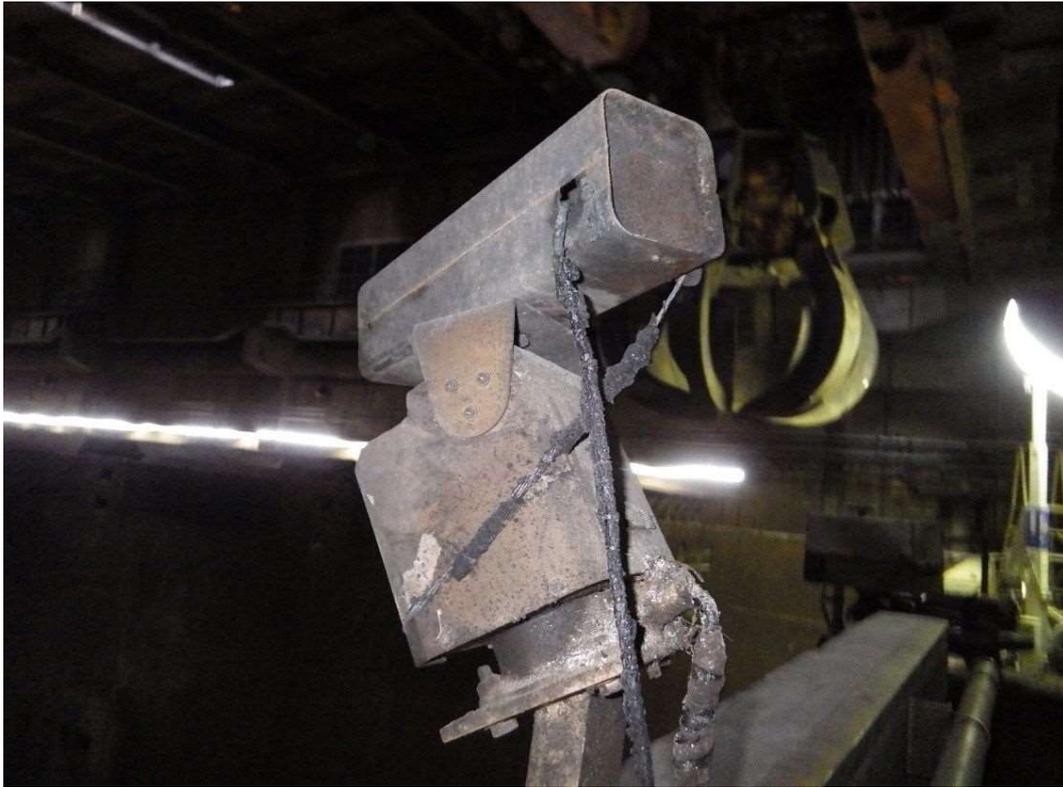
写真8. ごみピット用監視カメラ

- ・消防設備は年2回の点検を実施しており、火災時も正常に動作していた。一方、施設内の監視カメラや監視モニタ等の監視設備は、平成14年度の焼却処理施設竣工当時に導入されたものであり、最新の監視設備と比較すると画像が不鮮明である。

- ・ 現在のアナログ監視カメラを高倍率のデジタル監視カメラに変更し、中央制御室には高精細かつ大画面の監視モニタを設置する。

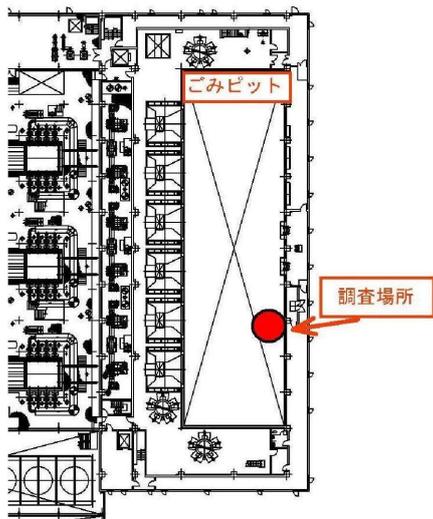
図 6. ごみピット平面図

- ・ 日 時：令和7年8月26日（火）9時00分～10時30分
- ・ 調査者：川口市消防局
- ・ 調査目的：出火原因の特定
- ・ 調査対象：火災発生時に炎を確認した場所付近の焼却ごみ
- ・ 調査場所：最初に炎を確認した7番扉下付近
- ・ 採取方法：ごみクレーンにより1回採取
- ・ 採取量：1.49 t ※ごみピット全体の堆積量約13,000m³

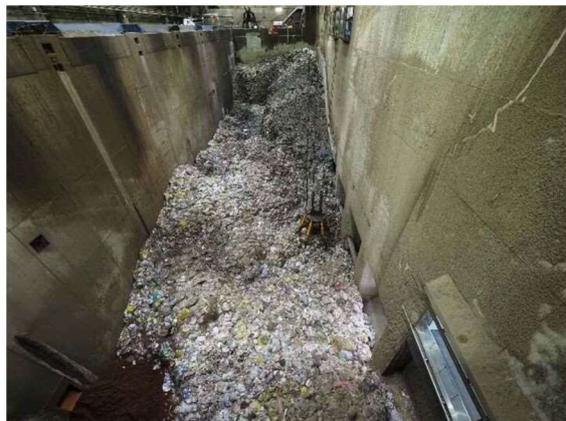
写真 10. 採取状況 (クレーン上方から撮影)

- ・ 出火原因は不明であった。
- ・ しかし、調査の中で、スプレー缶、中身が残っているライター、リチウムイオン充電電池、電子たばこ、充電式ライトなど、火災の危険性を伴うごみが複数混入していることが確認された。

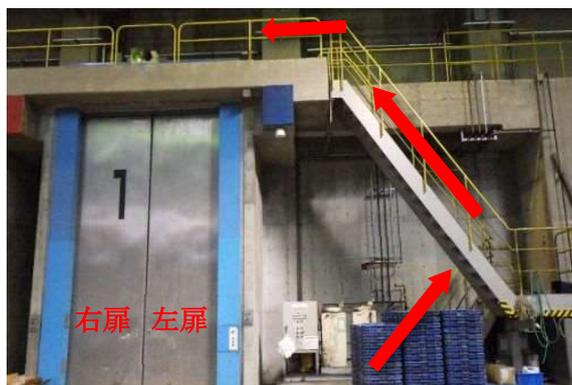
写真 19. 投入扉上部設置の非常ドアコックまでの経路

- ・ 火災時における天窓の破壊はやむを得ない。熱の影響でごみ投入扉の電気ケーブルが焼損し、開閉することができず消火活動に支障を及ぼしたことから、停電時も開閉できるよう対策が必要である。

- ・ごみピット火災による停電の影響により投入扉が開放できなかった事態を受け、電源喪失時でも油圧を解除し、手動で投入扉を開放できる非常用ドアコックを投入扉の上部に設置する。
