川口市朝日環境センター
ごみピット火災
事故報告書

令和8年 2月

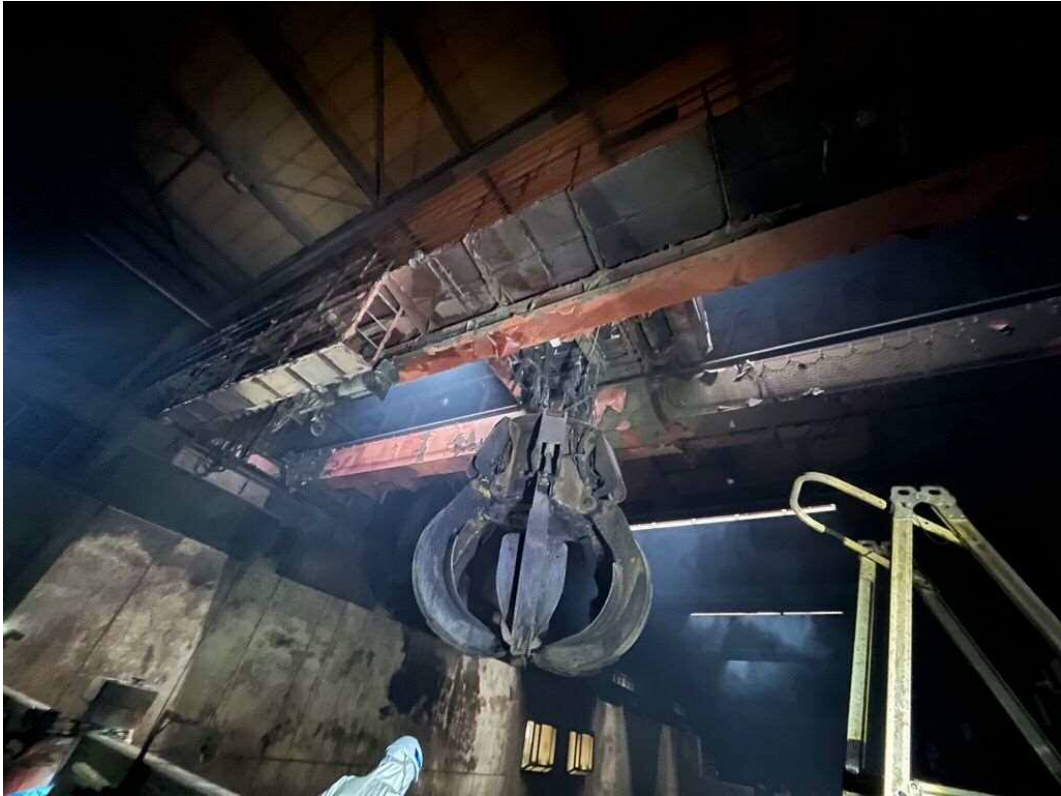
写真2. No.1 ごみクレーン

設備、機器	写真	図	概要
プラント機器			
No. 1 ごみクレーン	2 4	4	クレーン本体、レールの損傷。制御機器、位置センサーや電線ケーブルなどの溶解。電動機損傷。
No. 2 ごみクレーン	3 5	5	制御機器、位置センサーや電線ケーブルなどの溶解。電動機損傷。油圧関係損傷。
投入扉			熱影響による変色、変形。
脱臭装置			装置本体、活性炭、ダクト焼損。
プラント電気			
ITV 設備	8		ごみピット用監視カメラ損傷 (2 台)。 ごみ投入ホッパー用監視カメラ損傷 (6 台)。 ケーブル溶解。
建築構造物			
ごみピット壁	6		ホッパー側ピット内部壁表面剥離、鉄骨露出。
ごみピット屋根鉄骨	7		ブレース変形。小梁の破断及び変形。
5F ごみクレーン操作室			窓ガラスひび割れ。
ごみピット屋上			天窓破損。
点検歩廊			固定ボルト傾き、支持ブラケット取付部損傷。
電気計装品その他設備			
エレベータ設備			西側エレベータ作動不能 (制御ケーブル等の溶解)。
建築電気			
動力設備・電灯設備			ケーブル損傷、ごみピット内照明設備損傷。
電話設備			電話機損傷 (2 台)。
放送設備			スピーカ損傷 (4 台)。
消防設備	9		放水銃損傷 (2 台)。
ごみピット内炎検知器			検知器損傷 (2 台)。

- ・クレーンガーダ（クレーンを支持する桁）のクレーンキャンバ値（クレーンガーダのたわみ量。0 mm以上が正常値。）を測定した結果、マイナス値（図4）であることから、クレーン本体の更新が必要である。

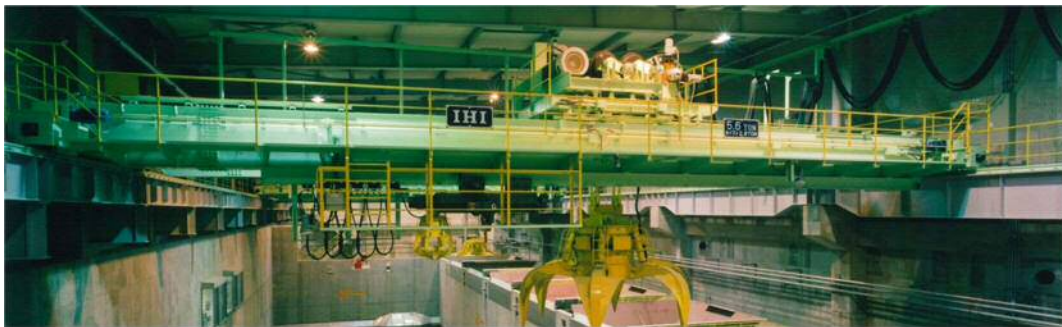
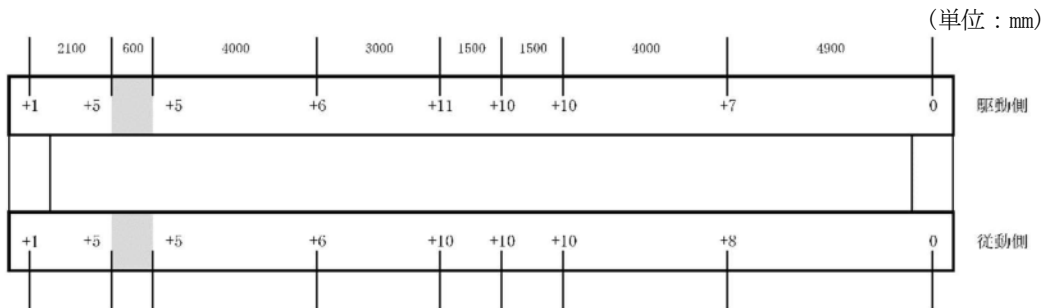
図5. No. 2 クレーンキャンバ測定

- ・クレーン本体の塗装の剥離は見受けられない。また、クレーンキャンバ値はプラス値（図5）であることから、交換は行わない。ただし、制御機器や電線などの溶解及び各電動機や車輪等のグリス流出が発生しているため、それぞれ部品交換が必要である。

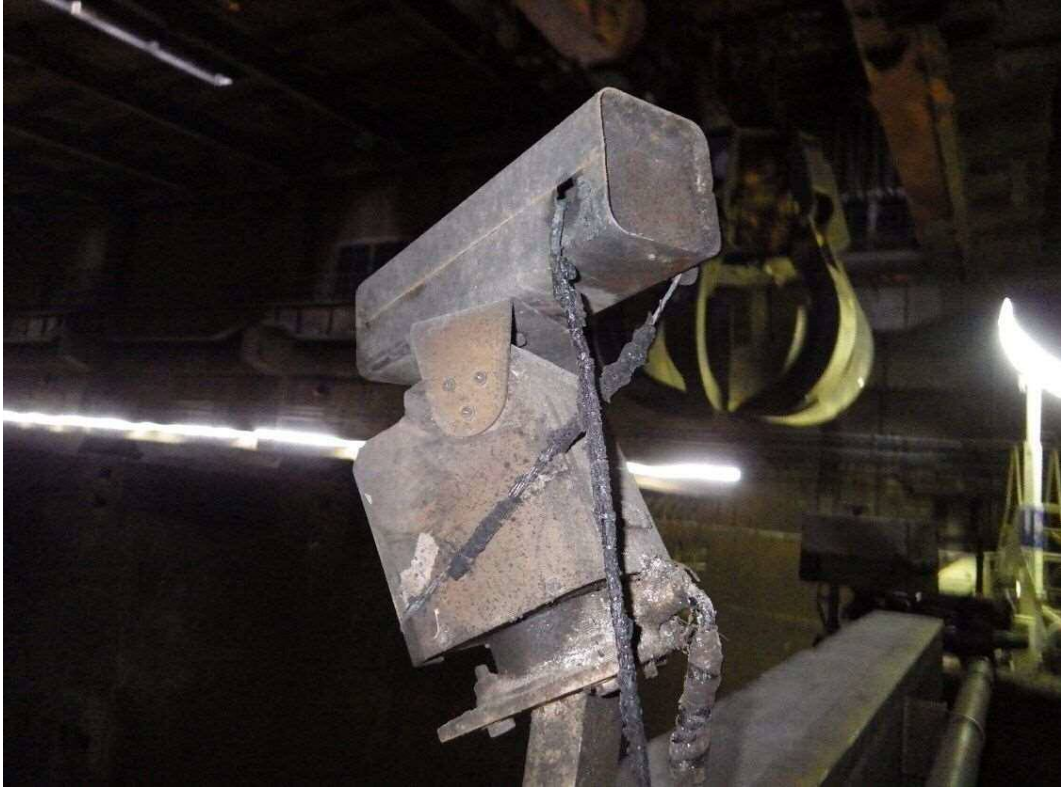
写真 8. ごみピット用監視カメラ

- ・消防設備は年2回の点検を実施しており、火災時も正常に動作していた。一方、施設内の監視カメラや監視モニタ等の監視設備は、平成14年度の焼却処理施設竣工当時に導入されたものであり、最新の監視設備と比較すると画像が不鮮明である。

- ・ 現在のアナログ監視カメラを高倍率のデジタル監視カメラに変更し、中央制御室には高精細かつ大画面の監視モニタを設置する。

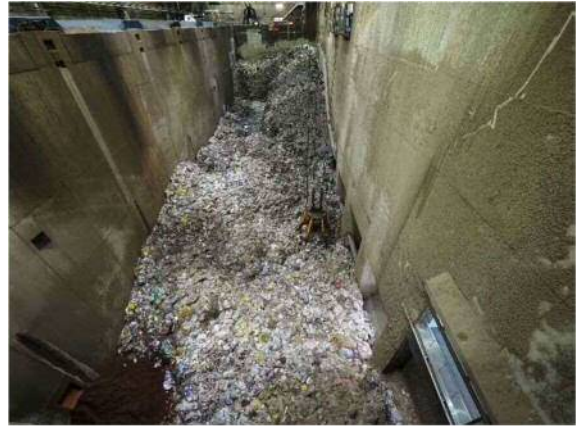
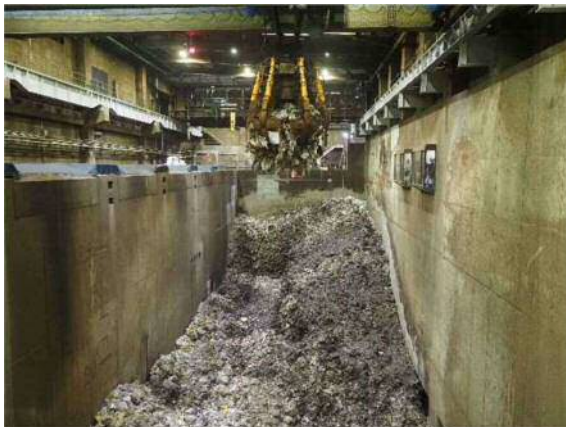
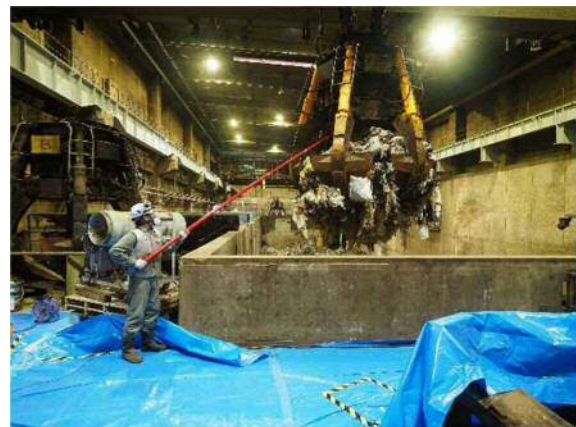
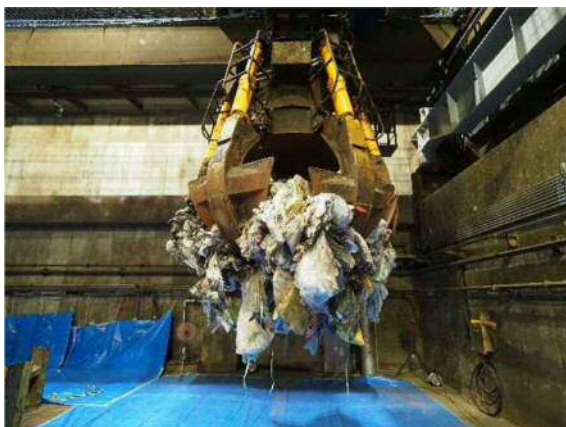
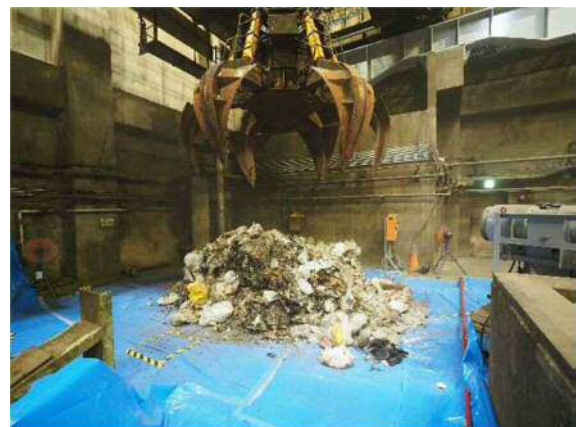
- ・ 出火原因は不明であった。
- ・ しかし、調査の中で、スプレー缶、中身が残っているライター、リチウムイオン充電電池、電子たばこ、充電式ライトなど、火災の危険性を伴うごみが複数混入していることが確認された。

- ・ ごみ受入れは令和6年12月31日が最終日であり、クレーンは手動操作によって出火箇所とは離れた場所で動作していたことから、たばこ、放火及びスプレー缶については否定できる。そのため、充電式電池(リチウムイオン電池)が圧壊、損傷等により内部短絡を起こし出火に至る可能性や熱暴走に伴うアウトガスが発生し、膨張、発火に至る可能性が考えられる。また、不飽和脂肪酸を含む、油性塗料の拭き取りに使用したウエスなどが廃棄されていた場合、自然発火に至る可能性も考えられ、これが要因となり、可燃物への着火やスプレー缶等の可燃性ガスへの引火によって火災が発生した可能性がある。

- ・火災事故が発生して以降、モバイルバッテリーやリチウムイオン電池など、火災事故の原因となる危険性の高い製品の正しい分別方法について、市のホームページ、広報紙、SNS などを通じて、改めて市民に呼び掛けを行ってきた。
- ・第一本庁舎、リサイクルプラザ及び戸塚環境センターにリチウムイオン電池等使用製品の回収ボックスを設置するとともに、埼玉県の実証試験に参加し、川口駅前行政センターや鳩ヶ谷庁舎にも専用の回収ボックスを設置し、安全な回収方法の推進に取り組んでいる。
- ・今後も引き続き、火災事故の原因となるごみの危険性や正しい分別方法の周知啓発を継続し、適正な分別排出の強化を図る方針である。

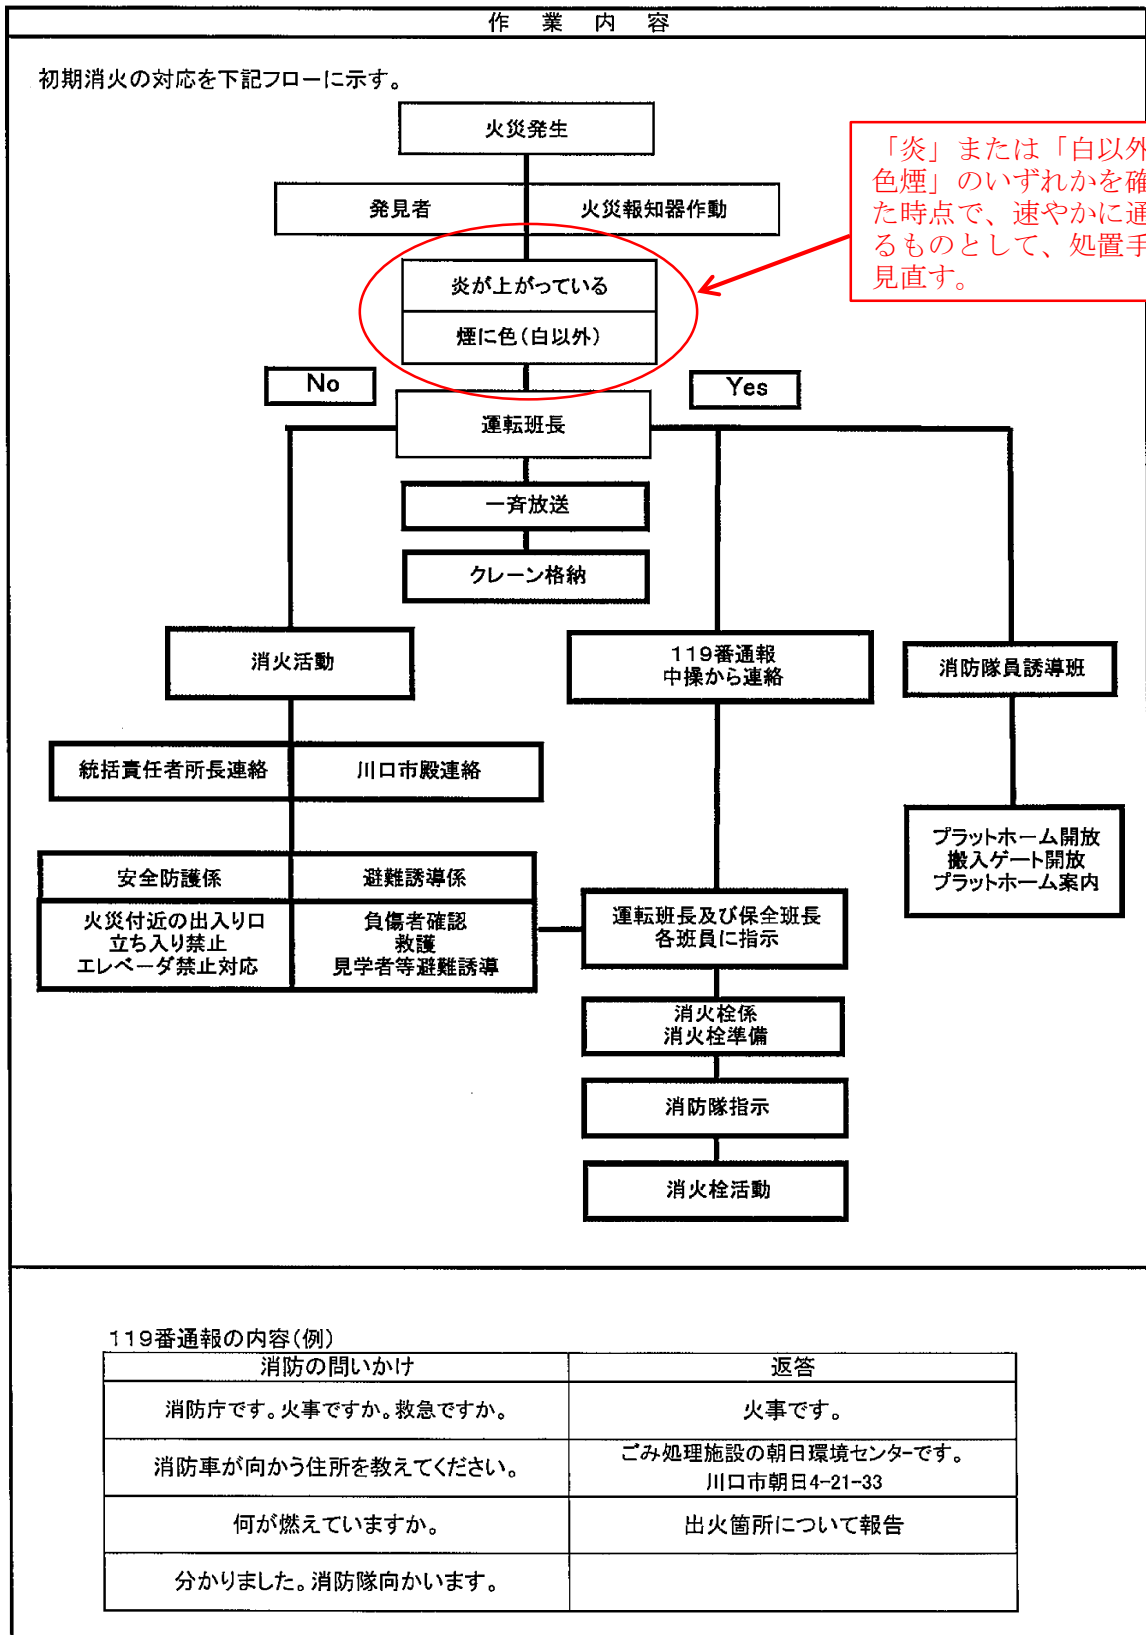
図 7. 火災発生当時の処置手順 (抜粋)

- ・JV が策定した現行の処置手順では、白以外の有色煙と炎の両方を確認した段階で消防局へ 119 番通報することとしている。しかし、近年、リチウムイオン電池が原因と見られる火災がごみ処理施設で多発している状況を踏まえ、今後は白以外の有色煙と炎のいずれかを確認した時点で、すみやかに 119 番通報するとともに消火活動を開始する方針とし、初動対応の見直しを行う。

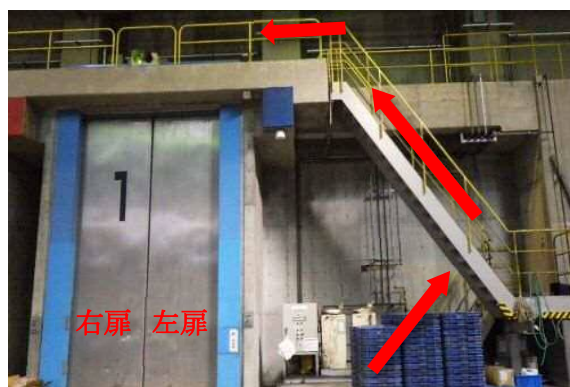
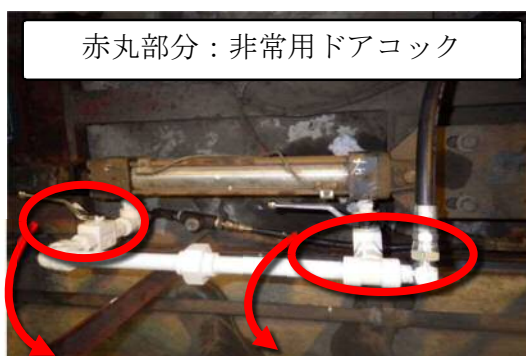
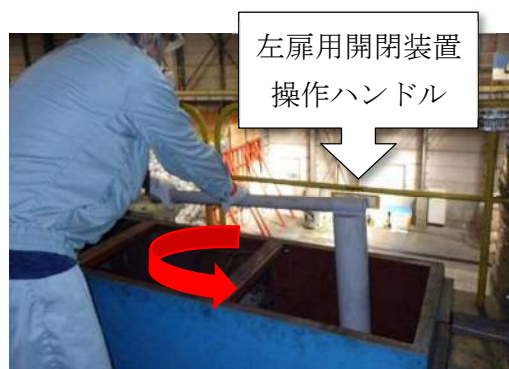
- ・ 火災時における天窓の破壊はやむを得ない。熱の影響でごみ投入扉の電気ケーブルが焼損し、開閉することができず消火活動に支障を及ぼしたことから、停電時も開閉できるよう対策が必要である。

- ・ごみピット火災による停電の影響により投入扉が開放できなかった事態を受け、電源喪失時でも油圧を解除し、手動で投入扉を開放できる非常用ドアコックを投入扉の上部に設置する。
