児童福祉施設の敷地内に埋められている 古くなった「ガス管」は大丈夫ですか？

- ◆ 土の中に埋まっているガス管（亜鉛メッキ鋼管〔通称 白ガス管〕）は、古くなって腐食が進むとガスが漏れる恐れがあります。
- ◆ 安心して都市ガスをご利用いただくために、施設整備費補助金などを活用して、腐食に強いポリエチレン管などに交換しましょう。

【参考】経年埋設内管の腐食状況（例示）

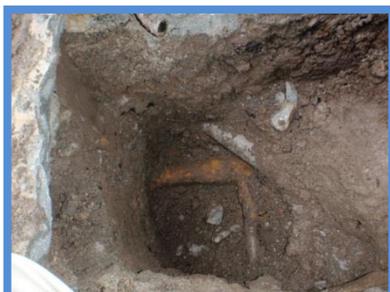
○埋設年数 : 50年
○建物 : 雑居ビル
○所在地 : 北海道

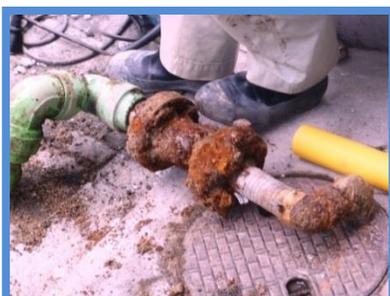
○埋設年数 : 50年
○建物 : マンション・アパート
○所在地 : 広島県広島市

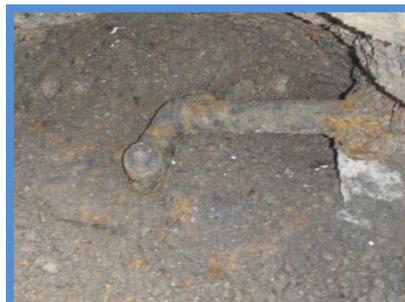
○埋設年数 : 50年
○建物 : 雑居ビル
○所在地 : 北海道札幌市

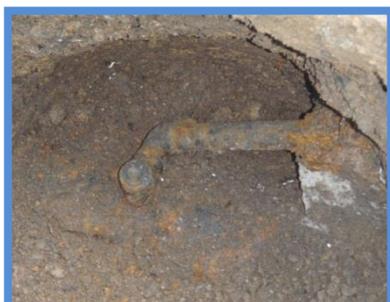
○埋設年数 : 49年
○建物 : 雑居ビル
○所在地 : 北海道

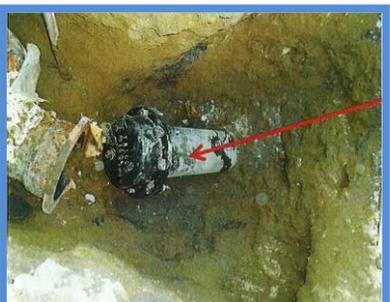
○埋設年数 : 48年
○建物 : 雑居ビル
○所在地 : 東京都品川区

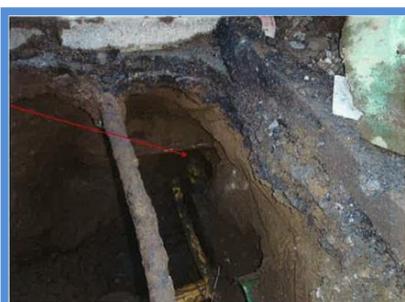
○埋設年数 : 48年
○建物 : ホテル
○所在地 : 東京都港区

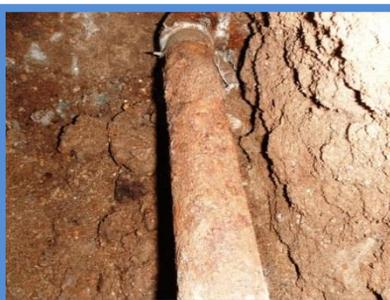
○埋設年数 : 48年
○建物 : 雑居ビル
○所在地 : 広島県呉市

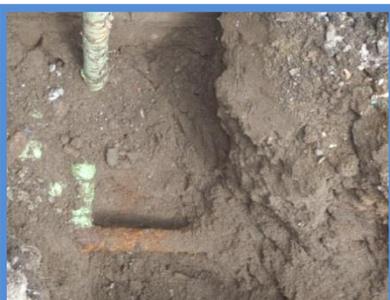
○埋設年数 : 45年
○建物 : 雑居ビル
○所在地 : 北海道札幌市

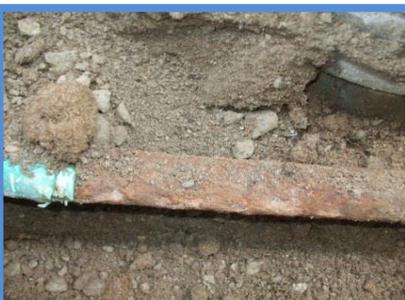
○埋設年数 : 45年
○建物 : 雑居ビル
○所在地 : 新潟県長岡市

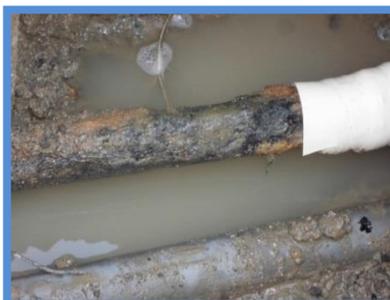
○埋設年数 : 45年
○建物 : マンション・アパート
○所在地 : 三重県津市

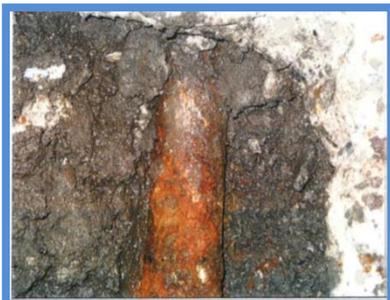
○埋設年数 : 43年
○建物 : マンション・アパート
○所在地 : 東京都台東区

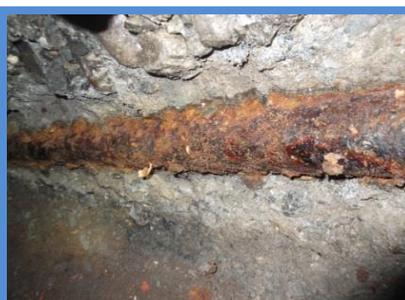
○埋設年数 : 43年
○建物 : 雑居ビル
○所在地 : 静岡県沼津市
