谷中落とし改修工事（ゼロ債務）

- 【 件 名 】 谷中落とし改修工事(ゼロ債務)
- 【 工事箇所 】 川口市 柳崎3丁目 地内
- 【 目 的 】 当該地(谷中落とし)の南浦和越谷線～見沼代用水西縁間は堤防天端高が低く、大雨時の河川水位上昇に伴い雨水が溢水している状況である。また、令和元年東日本台風でも河川からの溢水による浸水被害が発生していることより、溢水防止板を設置し、河川からの溢水を防ぐものである。
- 【 概 要 】 溢水防止板設置工 90.0m

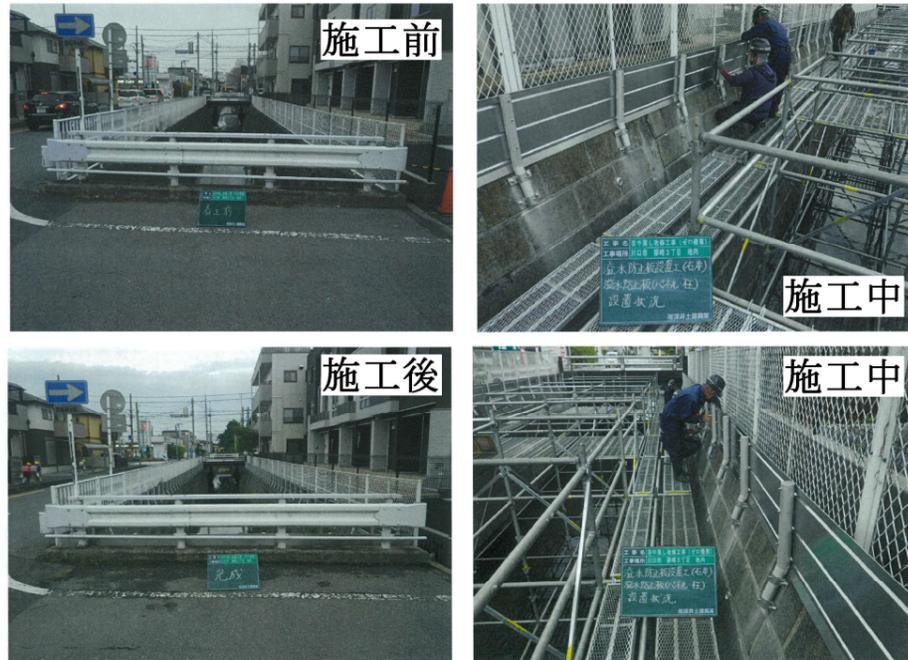
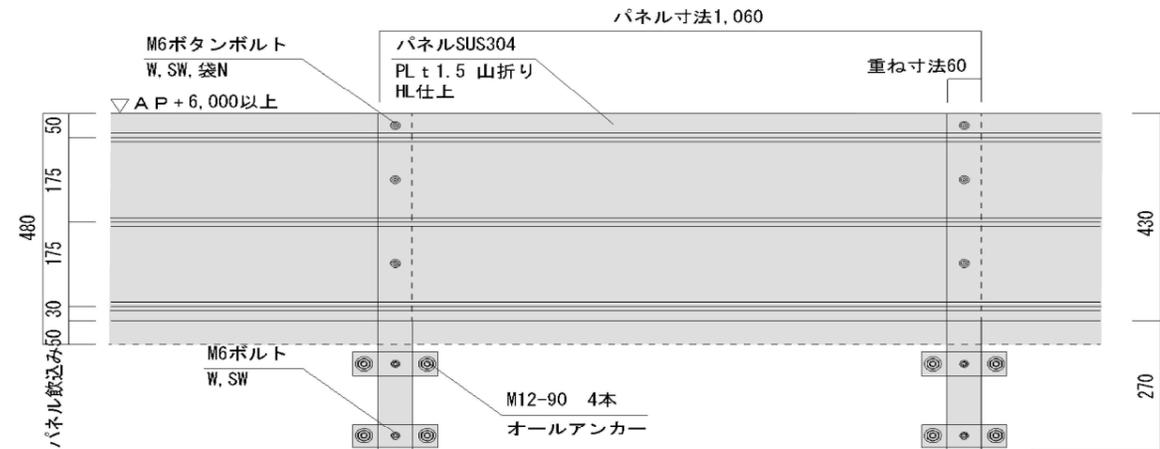
平均嵩上げ高さ
約 **480 mm**
