市民・
ボランティアの
みなさまへ

災害時のアスベスト飛散に ご注意ください

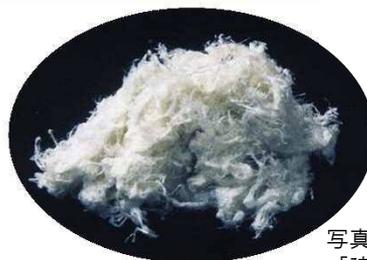
クリソタイル

アスベストは天然に存在する繊維状の鉱物で、代表的なものにクリソタイルがあります。石綿（いしわた、せきめん）とも呼ばれます。その直径は人の髪の毛より非常に細く肉眼では見ることができません。熱や摩擦等に強いため、平成18年に使用が全面禁止されるまで、建築材料としてさまざまな形で使われてきました。飛散したアスベストを吸い込むことで、長期間を経てから肺がんや中皮腫等の健康被害を生じるおそれがあります。

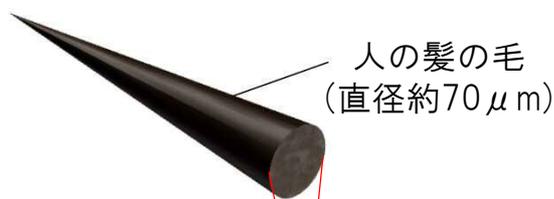
数千分の1

● アスベスト繊維
(クリソタイル)の断面図
(直径約0.02 μm)

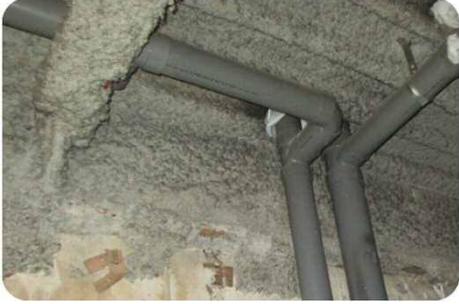
吹付け材

アスベストを含む建築材料は、築年数の古い建物の様々な箇所に使用されている可能性があります。
特に、アスベストを含む吹付け材や保温材等は飛散性が高いため注意が必要です。

鉄骨造	鉄骨の耐火被覆
鉄骨造及び鉄筋コンクリート造	機械室、ボイラー室、空調機室、電気室等
建築設備	空調機・温水等の配管（保温材）、煙突等の内側
